**RAPPORT D'ENQUÊTE SUR UN ACCIDENT MARITIME**  
**M00W0059**

**ACCIDENT À BORD D'UN NAVIRE – À QUAI**

**«C - JOY»**

**BATEAU DE PÊCHE AU SAUMON - LIGNEUR**  
**PORT ALBERNI (COLOMBIE-BRITANNIQUE)**

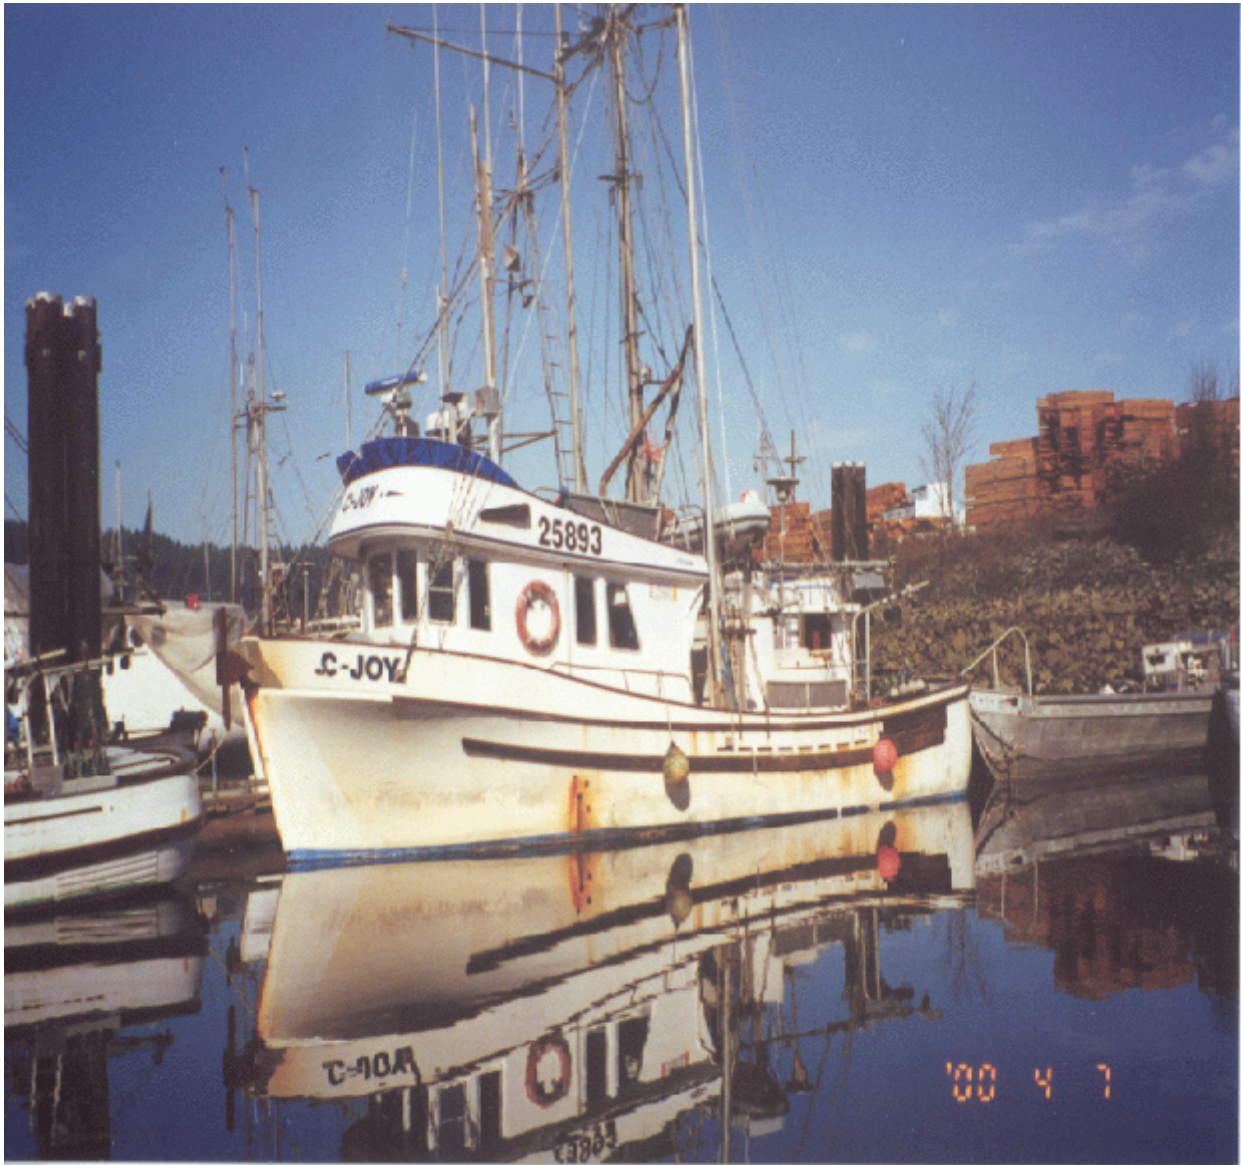
**Photo 1.** Le «C-JOY» amarré à un quai public de Port Alberni (C.-B.), le 7 avril 2000.

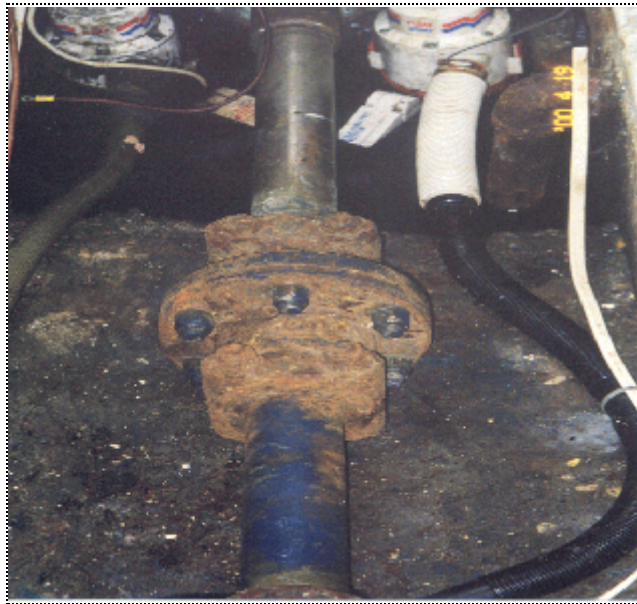
**Photo 2.** Accouplement d'arbres et boulons d'assemblage

Sous le compartiment central il y a un compartiment mort longitudinal (puits d'arbre) où passent l'arbre porte-hélice et l'arbre intermédiaire reliés par un accouplement (voir photo 2). Cette ligne d'arbres transmet le mouvement de la machine principale à l'hélice du bateau.

Le puits d'arbre a une longueur approximative de 3,15 m sur 610 mm de largeur et 310 mm de hauteur. Environ 150 mm séparent l'accouplement d'arbres des parois du puits d'arbre. Pour accéder au puits d'arbre et à l'accouplement d'arbres, on soulève un épais couvercle en composite verre-résine. Le couvercle, monobloc, va de la cloison transversale avant de la cale à poisson jusqu'à environ 1,12 m de la cloison transversale arrière de cette même cale.

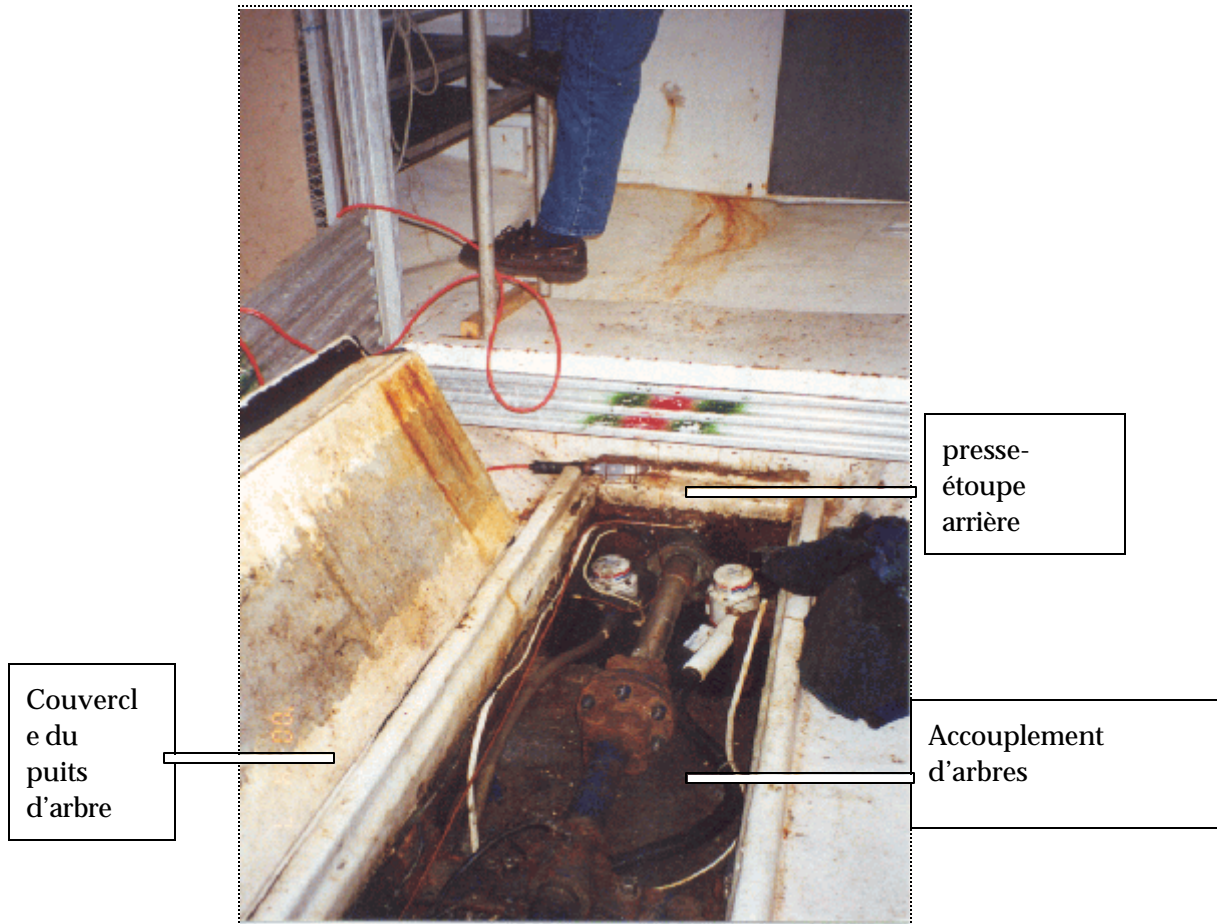
Une échelle en aluminium à quatre barreaux dressée sur une plate-forme en contreplaqué peint de 1,19 m x 510 mm x 19 mm dans la cale à poisson est fixée sur le côté tribord arrière du panneau surélevé du pont de travail principal. La surface de la plate-forme, qui se trouve à 40 mm au-dessus du puits d'arbre et juste derrière, est inégale et usée (voir photo 3).

**Photo 3.** Vue partielle de la cale à poisson, vers l'arrière, montrant la place respective du pied de l'échelle d'aluminium, du presse-étoupe arrière, du couvercle du puits d'arbre et de l'accouplement d'arbres.

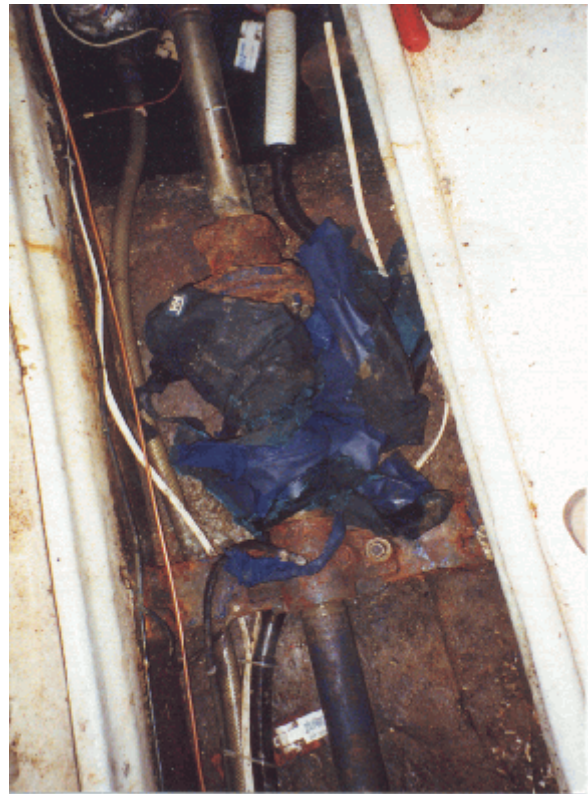
En arrivant sur la plate-forme au pied de l'échelle, il a perdu pied. Il a allongé les jambes vers l'avant et le revers de la jambe gauche de son pantalon protecteur s'est accroché aux boulons de l'accouplement de l'arbre en rotation (voir photo 4). Sa jambe gauche a été progressivement attirée dans le vide de 150 mm séparant l'accouplement d'arbres du côté bâbord intérieur du

**Photo 4.** Morceaux du pantalon de pluie du propriétaire/patron pris dans l'accouplement d'arbre et l'arbre lui-même

3. La gravité des blessures du propriétaire/patron est attribuable à son incapacité de stopper la rotation de l'arbre porte-hélice ainsi qu'à la résistance à la déchirure du tissu dont était fait le pantalon de pluie qu'il portait. Le tissu ne s'est pas déchiré quand il est resté accroché aux boulons et la jambe du propriétaire/patron a été happée par l'accouplement de l'arbre en rotation.

Le fabricant de ces vêtements résistants à la déchirure apposera dorénavant l'étiquette d'avertissement sur les vêtements mêmes et non plus sur le sac de transport.

Le libellé de l'avertissement a été remanié afin d'avertir de ne pas porter ces vêtements pour travailler à proximité de pièces en mouvement découvertes. Voici quel sera le libellé exact de la nouvelle étiquette (trad.) :
